<u>सपोर्टिव सुपरविजन भ्रमण आख्या</u>

जनपद–महोबा

दिनांक 26, 27 व 28 सितम्बर, 2016

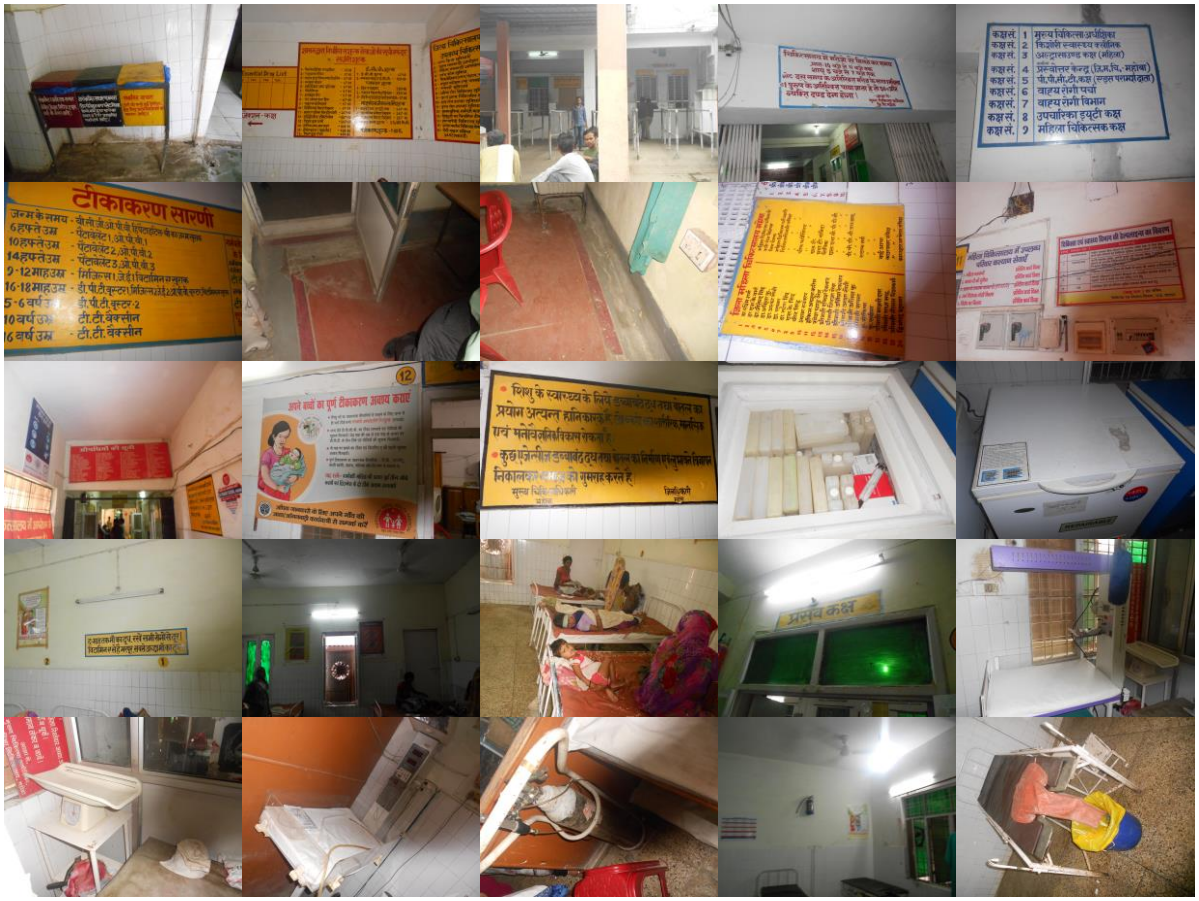
- लेबर रूम में पराटोग्राफ डिस्पले नही पाया गया। ओ0टी0 ट्रे में लेबलिंग कराने की आवश्यकता है। न्यू बार्न केयर में सक्शेन मशीन का पांव टूटा पाया गया, चूकि वो क्रियाशील था इस हेतु कि कार्य वाधित न हो उसके नीचे सपोर्ट लगा दिया गया एवं निवेदन किया गया कि शीध्र पांव लगा दिया जाये, ताकि सुचारू कार्य हो सकें।
